Charakterystyka ozdobnych drewnianych posadzek w Muzeum – Zamku w Łańcucie.

WOJCIECH KORYCIŃSKI, IRENA SWACZYNA, ANDRZEJ TOMUSIAK, ANNA RÓŻAŃSKA

Zakład Konstrukcji i Technologii Wyrobów z Drewna, Wydział Technologii Drewna, SGGW w Warszawie

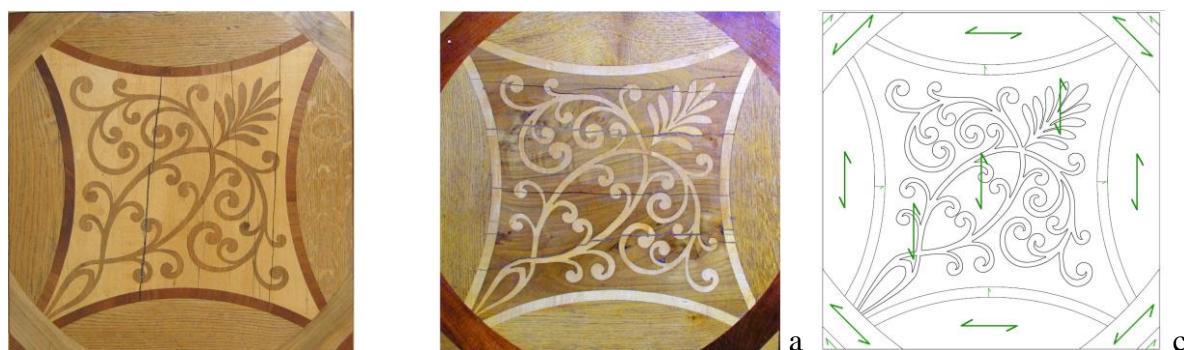
II.6. Tafla z Pokoju Bouchera i Salonu Narożnego (a – widok tafli, b – wzór i kierunek przebiegu włókien)

W dziewięciu przypadkach taflie mają swoje pary z powtórzonym wzorem, natomiast posiadają odwrotny układ gatunków drewna (Il. 6, 7, 8). Jest to rozwiązanie stosowane w meblarstwie dla inkrustacji à la Boulle. Powstawały one przez jednoczesne wycinanie wzoru

w dwóch (lub więcej) deskach z różnych gatunków drewna lub innych materiałów, a następnie zamienianie elementów tła i wzoru. Odwrotne tafle są używane do dekoracji w jednej sali w układzie szachownicy (Sypialnia Damska) lub do dekoracji dwóch sal w odwrotnym układzie kolorystycznym (np. Salonik Rokokowy i Salon Kolumnowy).

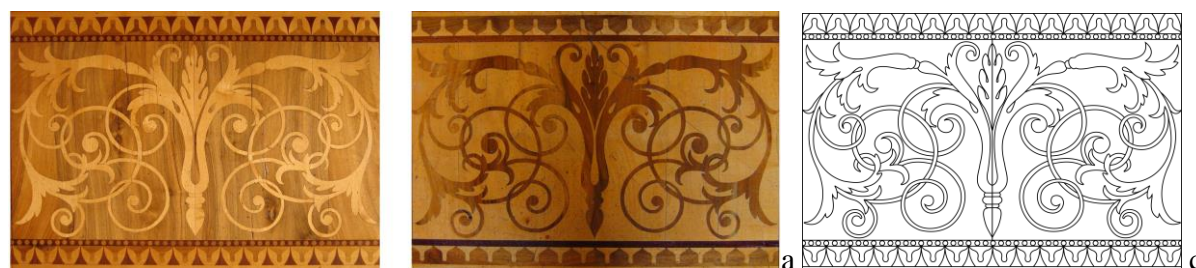
II.7. Tafla z Saloniku Rokokowego i Salonu Kolumnowego (a – widok tafli, b – wzór i kierunek przebiegu włókien)
